使用说明书

行李箱感应自动开启

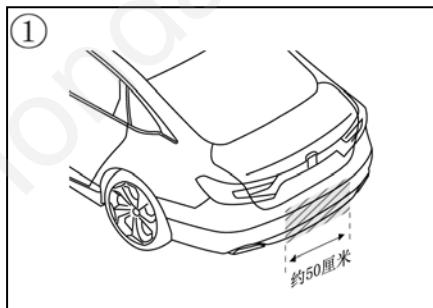
- ① 后保险杠中央约50厘米为传感器感应范围，为了正确执行功能，脚必须移动到后保险杠的正中央做“踢脚”动作。

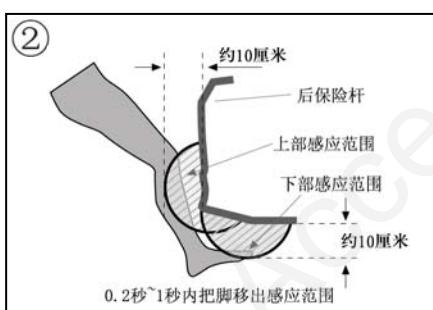
- ② “踢脚”动作是指脚进入感应范围后，在0.2秒~1秒内把脚移出感应范围，蜂鸣器鸣叫后打开行李箱。

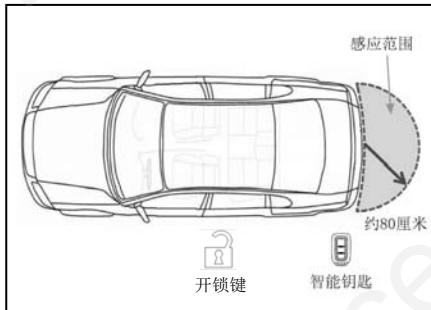
车辆在锁车状态，智能钥匙在感应范围以外。

车辆在锁车状态，非智能钥匙没有按开锁键。

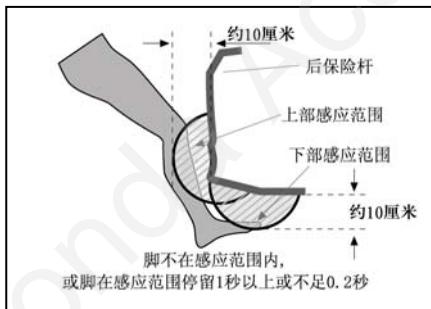
“踢脚”动作时，脚不在传感器的感应范围内，或脚在感应范围内停留1秒以上或不足0.2秒。

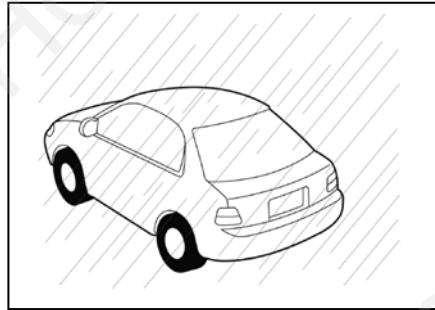
- 当后保险杠内的传感器检测到一个计时周期里触发过于频繁时（后保险杠上有连续不断的雨水在滴等情况），系统不再响应外界操作，直到触发停止约15秒后系统恢复。
- 由于大雨等周围环境变化使上述条件成立的情况下，即使“踢脚”，系统也会进入不响应状态。该情况可以手动开启行李箱，也可以待后保险杠感应范围内的雨滴等流淌状态停止，约15秒后再进行“踢脚”动作。
